부산시 남구 문화공간의 공공사인 기초조사 1

Foundation investigation of Public Signs in the Cultural Spaces in Nam-gu, Busan 1

정 원 준

동명대학교 디자인대학 시각디자인학과 교수

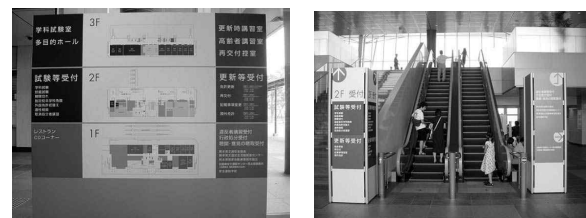
[그림 1] 일본구마모토현의 운전면허센터⁶⁾

사인이 시야에 가리게 된다. 또한 사인에 나타난 정보인지나 이해정도는 이용자의 경험이나 시각 상황 등에 따라서 다르며 이용자 신체환경에 따라서 보기 쉬운 위치나 알고자 하는 내용이 다를 수 가 있다. 그리고 건물에 따라서는 시설이용정보 뿐만 아니라, 버스, 지하철 등의 교통기관 및 경유도로 등의 정보 안내가 필요한 경우도 있다. 처음 방문하는 이용자의 관점에서 사인이 이해하기 쉬운지, 어려운지를 확인하여 개선해 나가는 것이 중요하다. 아래의 그림은 일본 구마모토현의 운전면허센터의 공공사인이다. 왼쪽은 공공건물의 이용목적에 의해 색상만으로 각층을 안내하며 정보인지가 쉽게 전달된 예이며, 오른쪽은 문자 표기나 도형기호를 사용한 유도사인으로서 각층의 색, 표기방법이 통일되어있다(그림1).

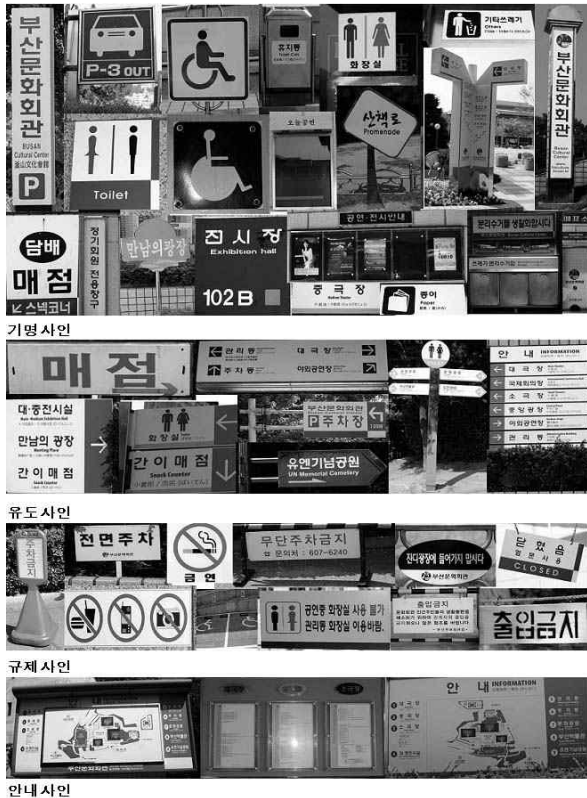
[그림 3] 부산문화회관 사인

부산문화회관은 남구의 중심에 위치하고 있으며 시립종합공연장이다. 부산시의 대표적인 공공문화공간이라고 할 수 있다. 1977년에는 공연장 부지에 인근의 부산박물관과 유엔공원의 부지가 합쳐져 부산문화공원이 조성되었다. 사인실태 조사결과, 매표소, 휴지통, 극장 안내 사인은 한글과 영어, 중국어, 일본어가 표시되어 다국어사인으로서 이용자들로 하여금 배려 및 공공시설로서의 그 역할을 다하고 있다. 단지 일본어부분에서 가타가나와 한문이 혼용되어 있는데도 불구하고 히라가나로서 다시 표기되어 있었으며, 관내 모든 사인물에 적용이 되지 않아서 일관성이 없는 점이 아쉽다. 관내내부의 화장실 픽토그램은 외부와 내부의 디자인이 다르며, 매점의 기명사인은 시설의 전체적인 시스템과 다른 형태를 취하고 있는 등, 심볼 및 각종사인이 개별적으로 설치되어 있으며 질서가 없다. 전반적으로 사인시스템의 적용이 되어있지 않은 부분이 많고 통일성이 없다고 사료된다(그림 3).

된 사인, 사인위치 및 주변의 경관적인 측면에서도 혼란을 초래하여 사인 본래의 기능을 다하지 못하고 있었다. 부산문화회관과 부산박물관의 경우도 사인시스템은 전반적으로 시각적 통일을 이루고 있으나 화장실의 유도사인, 매표소의 안내사인이 부분적으로 주변 환경과의 조화가 없는 단위형태의 개별설치가 되어있는 등, 사인계획이 되어있는 시설도 공공시설인데도 불구하고 설비주체와 관리주체가 다르게 판단되는 요인의 사인계획이 되어 있었다. 부산박물관에서 부산문화회관으로 연결되는 외부 화장실은 바닥이 요철 바위로 설치되어있고, 사인의 위치가 높게 배치되어 지체장애인이 사용하기에 불편한 요소로 조사되었다. 또한 복수의 다른 사인과의 관계, 사인과 사인 이외의 구성요소와의 관계에 대한 배려가 부족하여 공적 사인시스템으로서의 연속성 있고 정돈된 정보제공이 미흡하다고 판단된다.

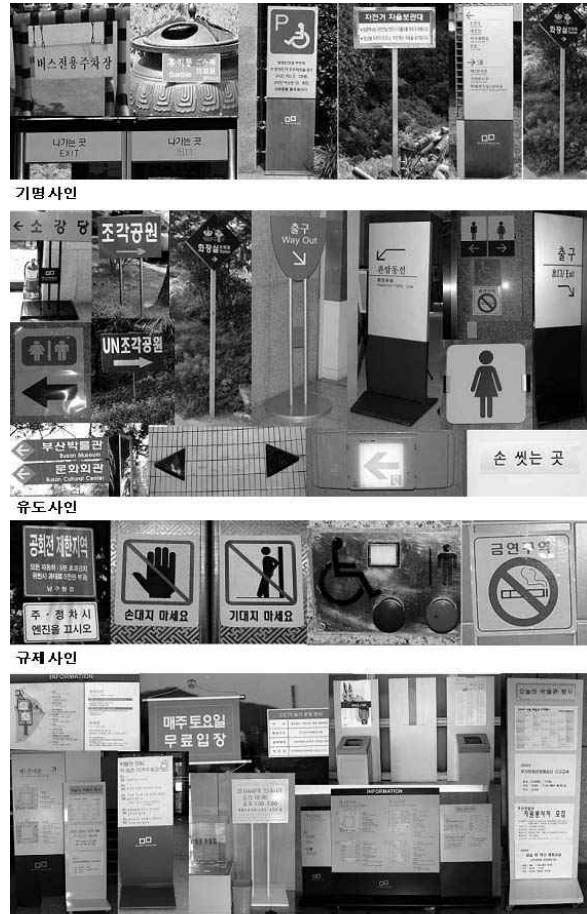
[그림 4] 부산박물관 사인

어 오기 전에 안내사인은 박물관 내부의 전체적인 동선을 보여준다. 사인시스템에 대한 통일감이 있고, 유도사인, 기명사인은 정보를 보기 쉽게 정리되어 명쾌하며, 알기 쉽고 읽기 쉽게 표기 되어있다. 내부 전시장의 유도사인도 이용자가 동선을 따라 이동하는데 큰 어려움은 없었다. 단지, 휴지통, 출입금지등의 규제사인의 표기가 일관성이 없으며, 출구에 많은 사인이 집중되어 있어 시선을 혼란시킨다. 내부 화장실의 사인은 장애인화장실과의 구분이 애매모호하게 설치되어있으며 지체장애인의 시각적 높이가 맞지 않고 전체 사인시스템과 통일성이 없다. 외부화장실은 내부와 전혀 다른 사인을 사용하고 있으며, 바닥이 요철형 암색으로 설치되어 지체장애인이 통행하기에는 불편을 초래할 수 있는 요인이 될 수 있다(그림 4).

카페테리아의 유도사인도 방향성을 잃고 어디를 지시하는지 혼란을 야기 시킨다. 박물관과 연결되는 유엔 조각공원의 유도사인은 기존의 사인물과 표기서체의 통일성이 없었다.

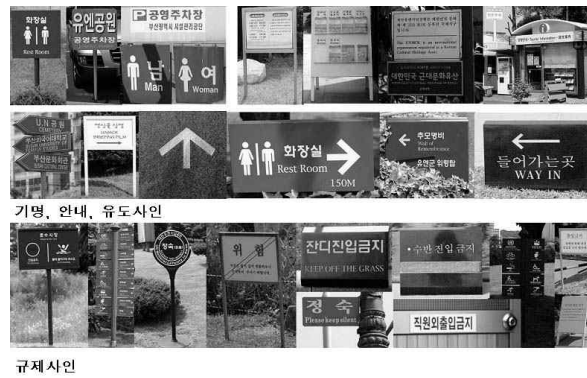
[그림 5] 유엔 기념공원 사인

개방되어있다.9) 국제적인 위상을 고려한 사인시스템이 계획되었다. 5개 국어로 되어있는 안내 매뉴얼은 있으나, 사인 표기는 한글과 영문으로만 구성되어 있다. 유도사인과 기명사인은 정보를 한눈에 알아볼 수 있도록 표기가 되어있으나, 1개의 기명사인에 18개의 많은 정보를 보여줌으로써 관심을 가지고 보아야만 하는 단점도 있다. 안정적인 흰색 글씨에 회색배경으

로써 세련되고 기능적인 측면에서도 간결하다. 출입 금지, 위험, 금연 등의 규제사인은 한글로만 표기되어 있어서 외국인에 대한 배려가 부족하다. 공원의외부의 공영주차장도 기명사인과 관광안내, 화장실안내사인 등은 전혀 다른 형식의 사인설치로 인해 일관성이 없고 심한 훼손으로 미적 위화감을 조성될 소지가 있을 것으로 판단된다(그림 5).

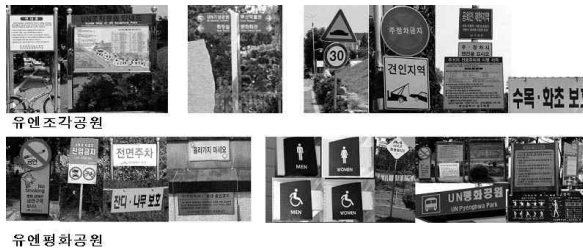
[그림 6] 유엔조각공원/ 유엔평화공원 사인

유엔조각공원과 평화공원은 아직 사인시스템이 정비되어있지 않고, 금연, 잔디출입금지 등의 규제사인은 공원공간의 배치와 어울리지 않는 장소에 위치하고 있었다. 또한 사인의 수가 작고, 시각적기능이 결여되어있었으며, 사인의 관리적인 면에 있어서도 표면재질이 벗겨지고, 훼손되어 전달기능을 다하지 못하고 있는 실정이다. 유엔 기념공원과 연계된 사인시스템 계획이 요구된다.

1차 현장조사를 한 결과, 유엔조각공원과 평화공원의 경우 안내사인 방향정보가 잘못된 부분이 다소 발견되었으며, 시각적 통일성이 이루어지지 않고 훼손

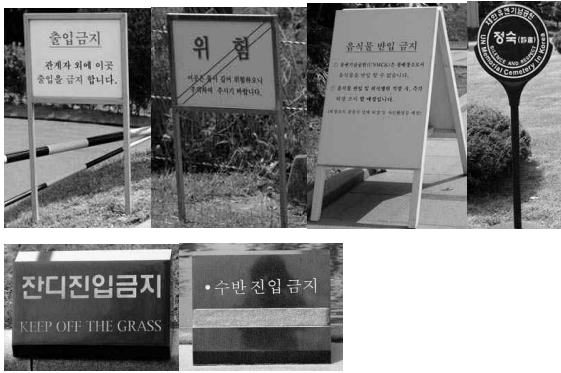
[그림 9] 시각적통일성과 일관성 없는 예
(유엔기념공원의 규제사인)

*출입금지, 위험, 음식물 반입금지의 서체, 칼라, 형식 등이 제각각이며 통일성이 없으며, 아래의 잔디진입금지와 수반진입금지 사인도 인근 동일지역임에도 서체, 영문기입, 크기, 형식 등에 대한 일관성과 통일성이 없는 예라고 할 수 있다.
